PROJEKT WYKONAWCZY

DWOREK RODZINY CHEŁMOŃSKICH

REWALORYZACJA I ZAGOSPODAROWANIE NA CELE KULTURALNO-
EDUKACYJNE I TURYSTYCZNE ZABYTKOWEGO DWORKU RODZINY
CHEŁMOŃSKICH WRAZ Z PARKIEM
przy ul. Mateusza Chełmońskiego 90 D w Adamowiznie
gmina Grodzisk Mazowiecki

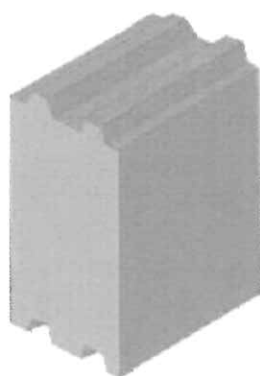
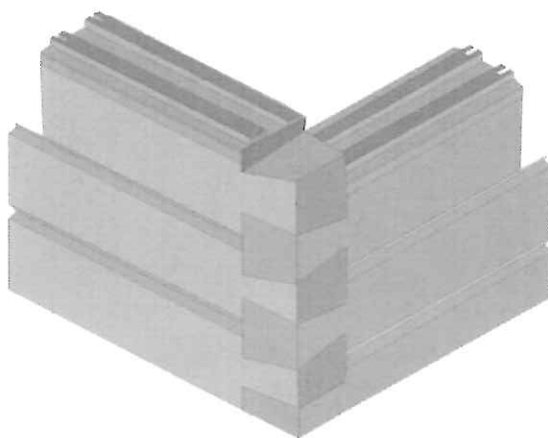
Rysunki poglądowe

Ściany wykonać z bala zwykłego pełnego impregnowanego o grubości 16X16 cm. Klasa drewna C30.

Uszczelnienie spoin poziomych między balami za pomocą uszczelek elastycznych. Należy wykonać specjalne wyżłobienia zwane frezem wzdłużnym lub potocznie zamkiem. Zamki należy wykonać podwójne. Ściana z ułożonych poziomo bali drewnianych. W narożnikach (węglach) łączy się bez остатków na jaskółczy ogon.

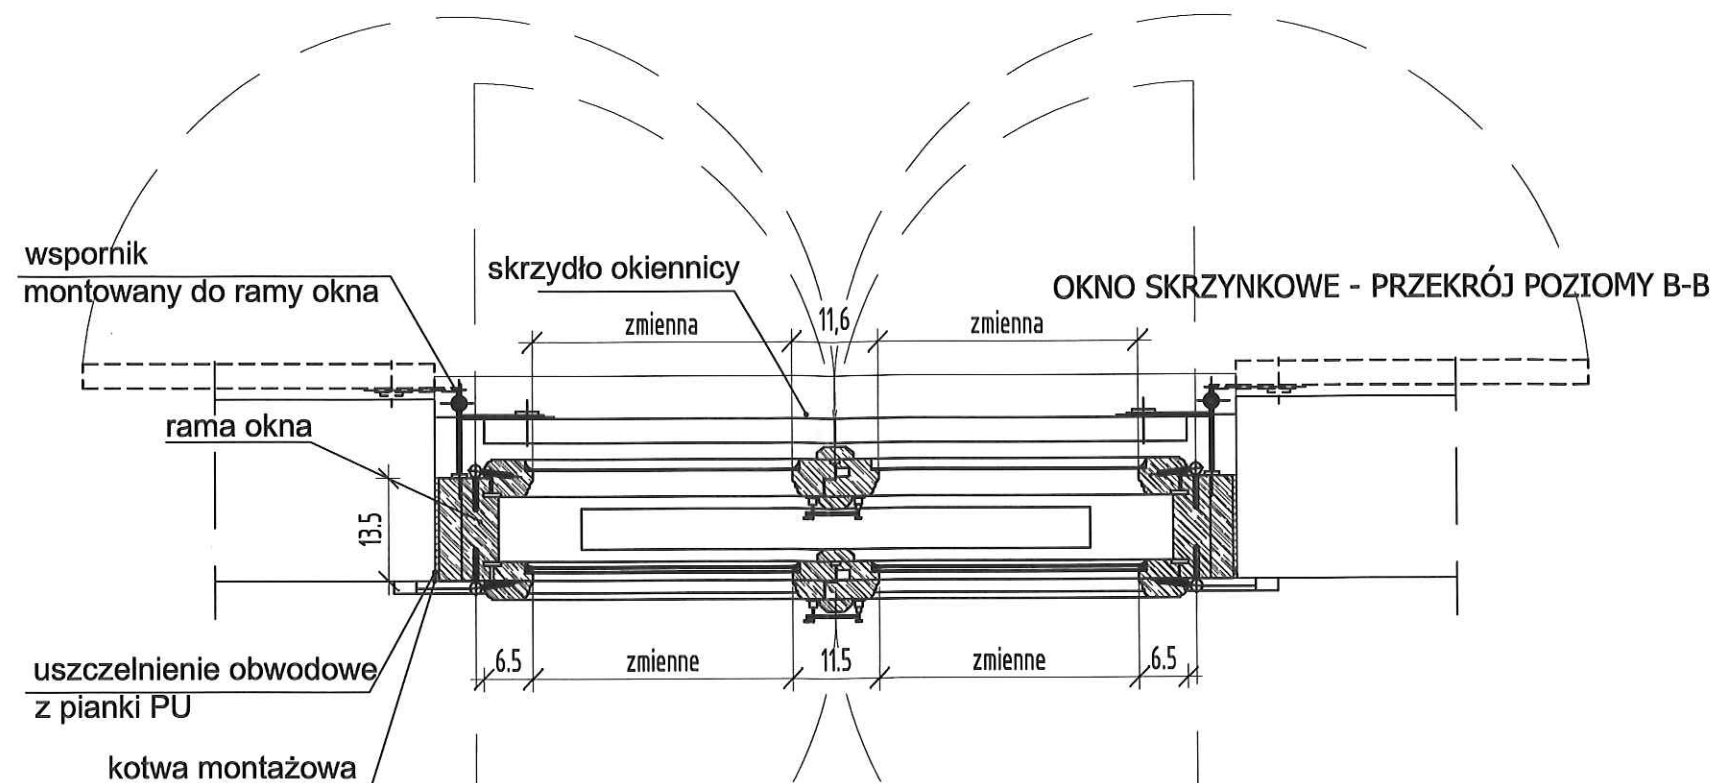
OKNO SKRZYNKOWE - PRZEKRÓJ PIONOWY A-A

parapet z blachy powlekanej
uszczelnienie obwodowe z pianki PU

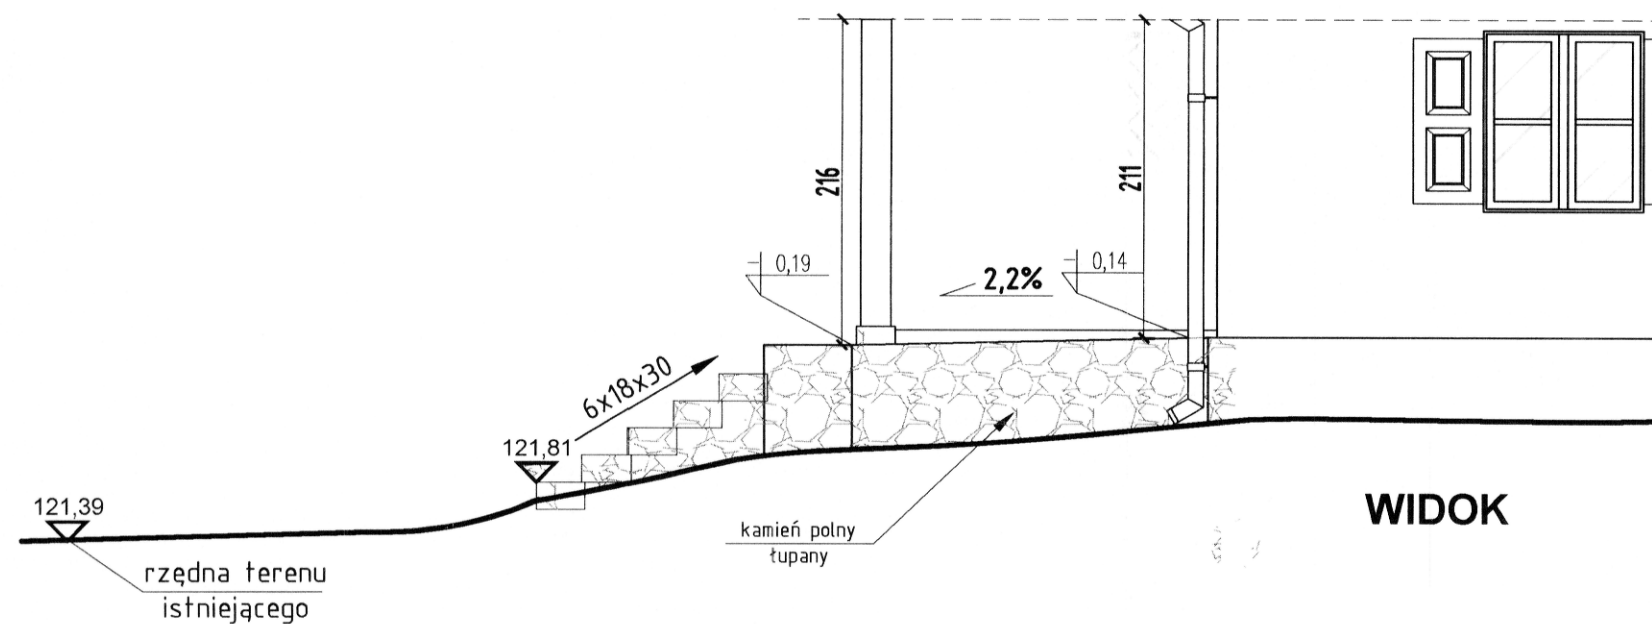
PROJEKTOWANA OBLICÓWKA Z CEGŁY
ŚCIANKA KAMIEŃ POLNY ŁUPANY NA ZAPRAWIE

SCHODY GRANITOWE NA PODSYPCE PIASKOWEJ
STABILIZOWANEJ CEMENTEM

PIASEK
IZOLACJA P. WILGOCIOWA (LEPIK)
FUNDAMENT BETONOWY

GRUNT RODZIMY
CHUDY BETON

Schody zewnętrzne kamienne – Przed wejściem głównym znajdowały się sześciostopniowe schody wykonane z bloków granitowych o wymiarach w rzucie ok. 300 mm + 320 mm * 2 180 mm i o wysokości średnio 160 mm. Podczas wykonywania rozbiórki dworu lekko uszkodzony został najwyższy stopień. Do bocznego wejścia prowadziły czterostopniowe schodki wykonane z bloków granitowych o wymiarach w rzucie ok. 300 * 1 150 mm i o wysokości ok. 16 cm. Schody zdemontowano, a bloki kamienne złożono przy budynku. Na odtworzonym poziomie zerowym z nieznanymi przyczynami złożono blok granitowy o wymiarach ok. 400 mm * 790 mm * 160 mm. Stan techniczny bloków stopni kamiennych jest średni do dobrego i kwalifikuje je do wykorzystania przy odbudowie dworu. Ze względu na uszkodzenie pierwotnego biegu frontowego zaleca się podczas odbudowy przełożyć bloki, co pozwoli na ujednolicenie wysokości stopni. Obecnie wysokości te wynoszą, idąc od dołu: 6 cm, 12 cm, 19 cm, 18 cm, 18 cm, 18 cm. Zaniżona wysokość najniższego stopnia wynika z wykonanej przed laty wylewki betonowej przed schodami.

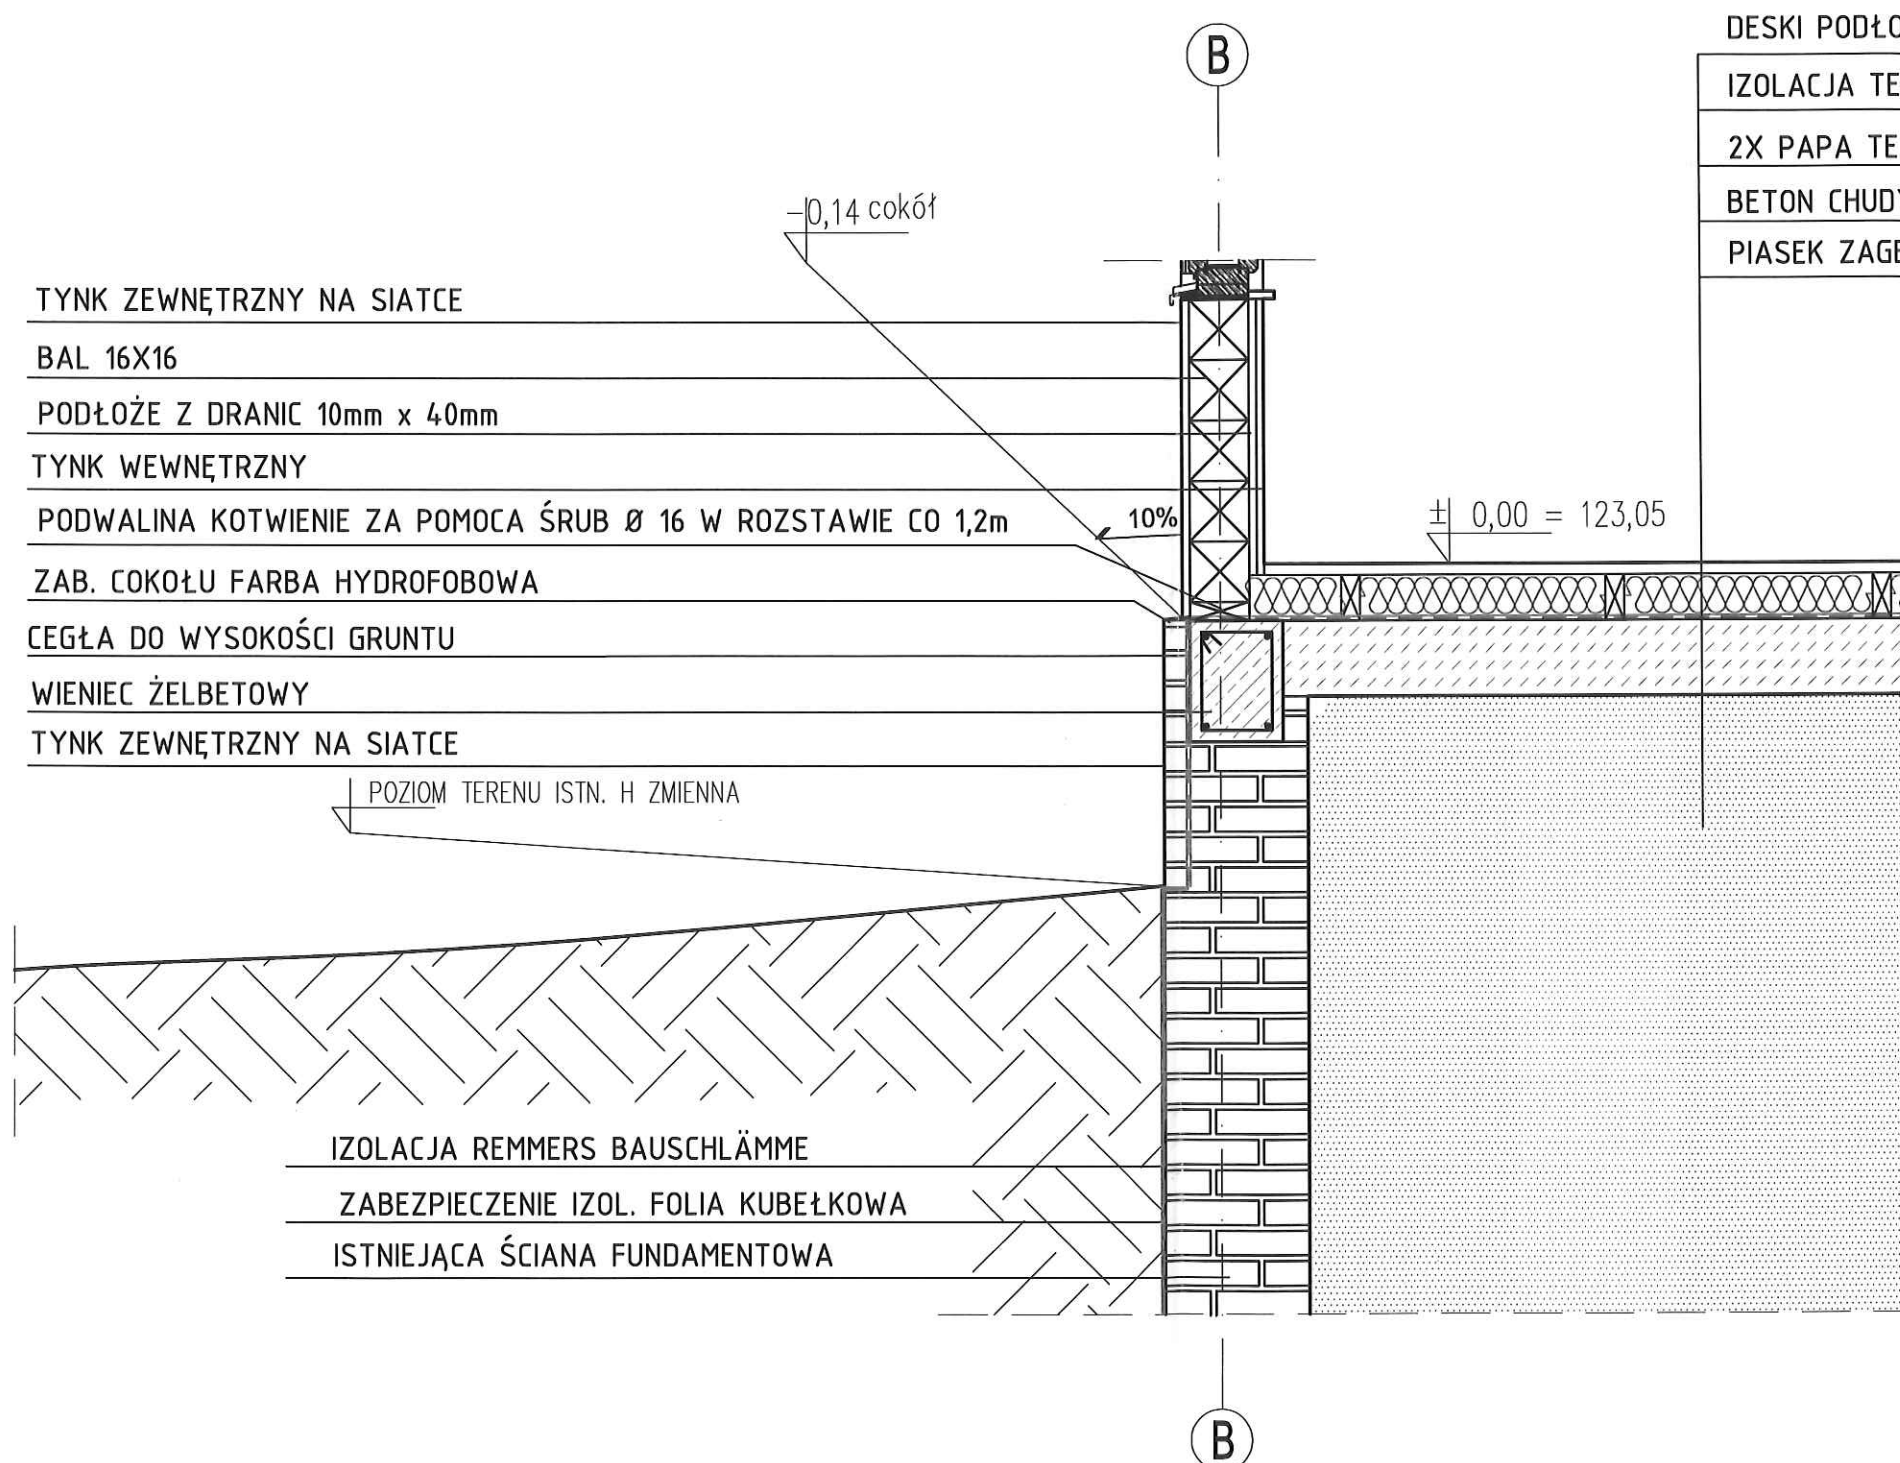
DESKI PODŁOGOWE gr. 3cm szer. 12cm

IZOLACJA TERMICZNA 12 cm POMIĘDZY LEGARAMI

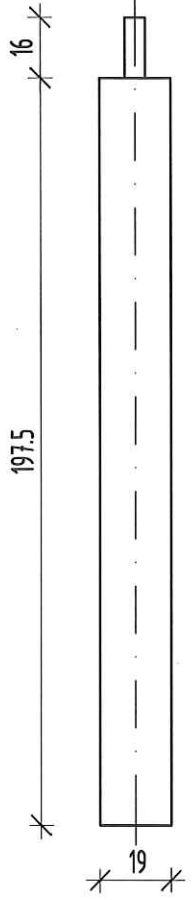
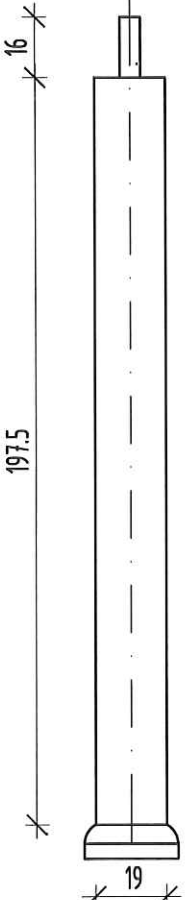
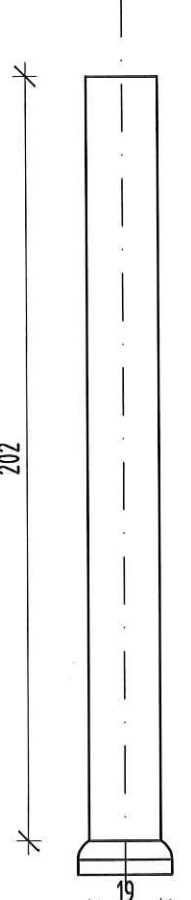
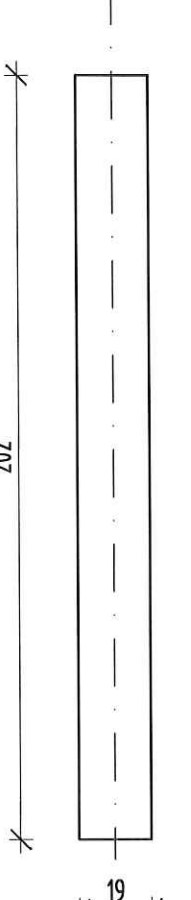
WYKAZ KOLUMN

OZNACZENIE		A	B	C	D
KOLUMNY

wymiary	S	19	19	19	19
	H	197,5	197,5	202	202
ILOŚĆ SZTUK		1	1	1	1
UWAGI

Ganek kolumny/filary – Kolumny drewniane A+D o przekroju kołowym z czopami górnym i dolnym, do osadzenia w bazie i zamocowania głowicy, wykonano z belek 220 * 260 mm. Kolumny A, B i D charakteryzują się drewnem o dobrym stanie technicznym (odgłos dzwonu przy ostukiwaniu), mają jednak zniszczone czopy. Natomiast dolny odcinek kolumny C (ok. 1/3 wysokości) jest znacznie zdegradowany wskutek żerowania spuszczela, zawilgocenia i próchnienia. Na wszystkich kolumnach występują pęknięcia pionowe płaszczy na całej wysokości kolumn. Ogólnie stan kolumn oceniono jako zadowalający do złego. Po oczyszczeniu kolumn z farby należy je poddać ponownej, szczegółowej, warsztatowej ocenie płaszczy i rdzeni, która zadecyduje o ostatecznej przydatności do wykonania skomplikowanych napraw, polegających m.in. na częściowej wymianie drewna w rdzeniu i wymianie czopów. Dopiero wówczas możliwe będzie zalecenie wykonania renowacji stolarskiej kolumn z wstawieniem czopów na obu końcach, impregnacją, uzupełnieniem ubytków i wypełnieniem szczelin odpowiednią masą szpachlową oraz wykonaniem powłok malarskich, a w przypadku kolumny C podjęcia próby wymiany zdegradowanego rdzenia i płaszcza na zniszczonym odcinku.

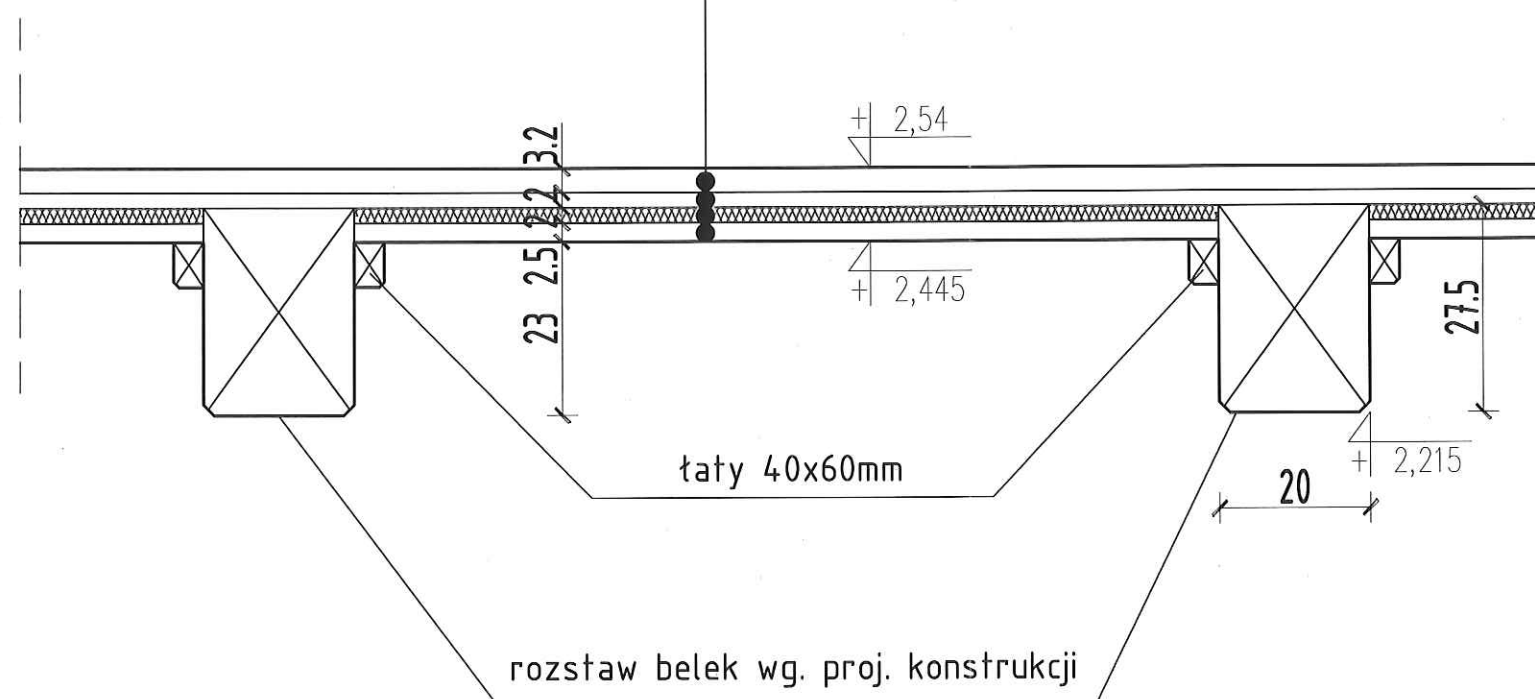
WARSTWY STROPOWE

3,2 cm	deski podłogowe montowane na klej
2 cm	sklejka
2 cm	płyta izolacyjno-akustyczna z wełny mineralnej do izolacji posadzek
2,5 cm	deski sufitowe łączone na pióro i wpust

- Podane wymiary dotyczą wyrobu po obróbce
- Deski jednostonnie heblowane łączone na pióro i wpust
- Fazowanie belek stropowych 2cm
- Fazowanie łąt 1 cm

- AWD-1 rzut piwnic
- AWD-2 rzut parteru
- AWD-3 rzut poddasza
- AWD-4 rzut dachu
- AWD-5 elewacje, frontowa i tylna
- AWD-6 elewacje, boczne
- AWD-7 przekrój A-A
- AWD-8 przekrój B-B
- AWD-9 zestawienie stolarki drzwiowej
- AWD-10 detal balustrady zewnętrznej
- AWD-11 detal okna skrzynkowego
- AWD-12 podłoga ganku
- AWD-13 wyposażenie parter
- AWD-14 wyposażenie poddasze
- AWD-15 detal cokołu
- AWD-16 detal gzymsu
- AWD-17 zabezpieczenie schodów
- AWD-18 przekrój ścieżki pieszo-jezdnej
- AWD-19 inwentaryzacja stolarki okiennej
- AWD-20 inwentaryzacja kolumn
- AWD-21 inwentaryzacja schodów z balustradą
- AWD-22 inwentaryzacja poręczy i tralek
- AWD-23 inwentaryzacja kolumny i głowicy
- AWD-24 inwentaryzacja pieca kaflowego
- AWD-25 inwentaryzacja tympanonu
- AWD-26 Detal połączenia warstw stropu
